RAPORT **Z OKRESOWEJ KONTROLI STANU TECHNICZNEGO** **I PRZYDATNOŚCI DO UŻYTKOWANIA**

Nazwa obiektu: **Most w km lok. 6+719 drogi powiatowej Nr 1861N**
Skomack Wlk. – Rostki Skomackie – DP Nr 1865N (Ogródek)
w miejscowości Ogródek

PROTOKÓŁ OKRESOWEJ KONTROLI ROCZNEJ/ PIĘCIOLETNIEJ* NR 10 / 2021

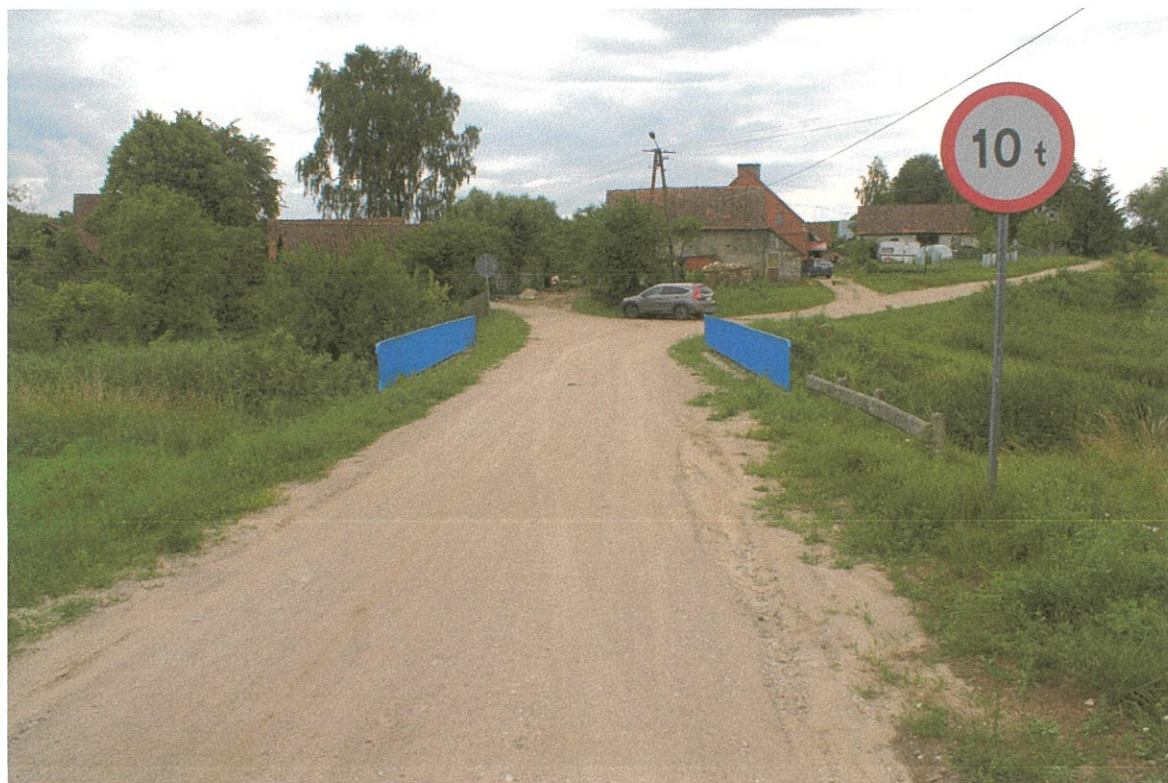
Fot. 1 Widok wzdłuż obiektu od strony miejscowości Ogródek

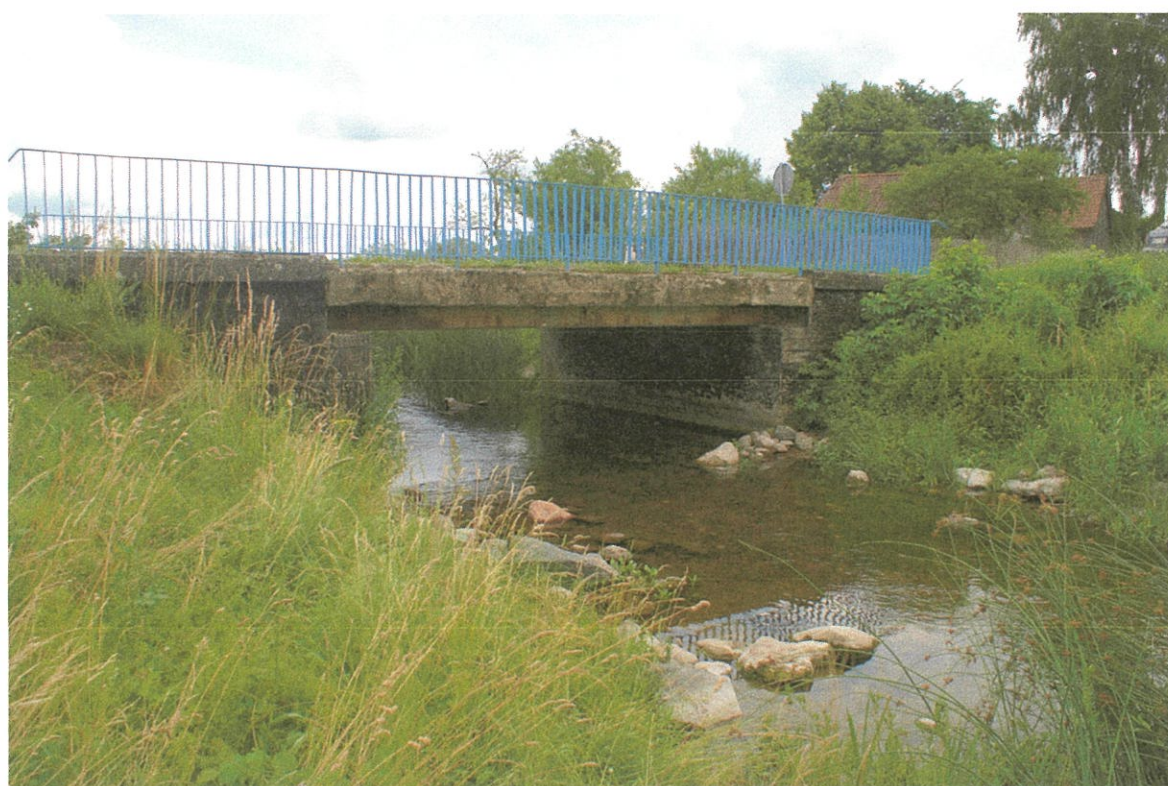
Fot. 2 Widok z lewej strony obiektu (dolna woda)

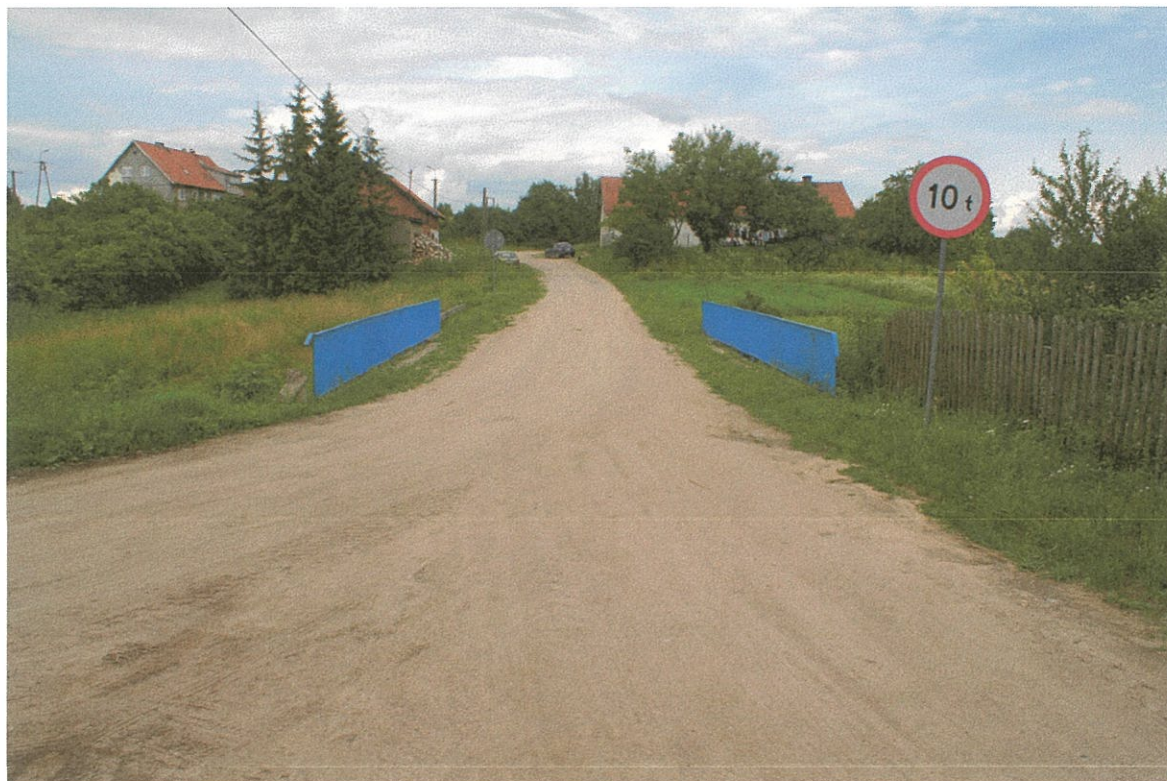
Fot. 3 Widok wzdłuż obiektu od strony miejscowości Rostki Skomackie

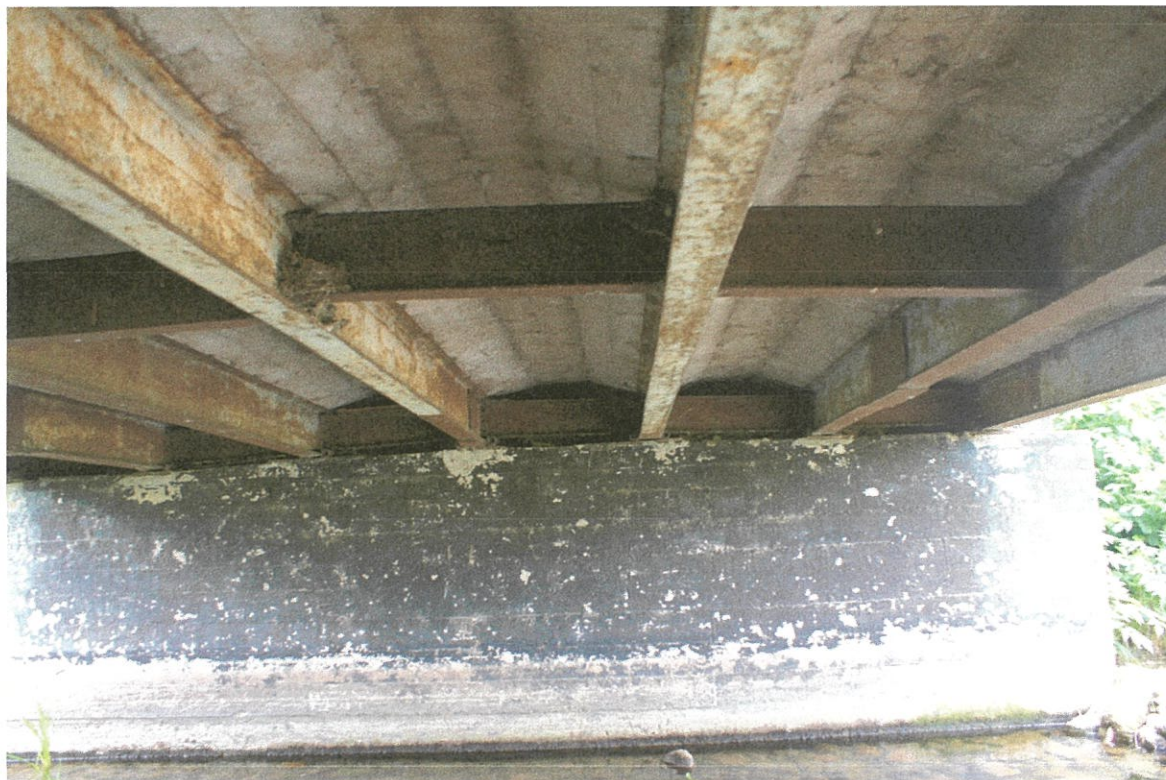
Fot. 4 Stan dźwigarów stalowych i żelbetowej płyty pomostu oraz przyczółka

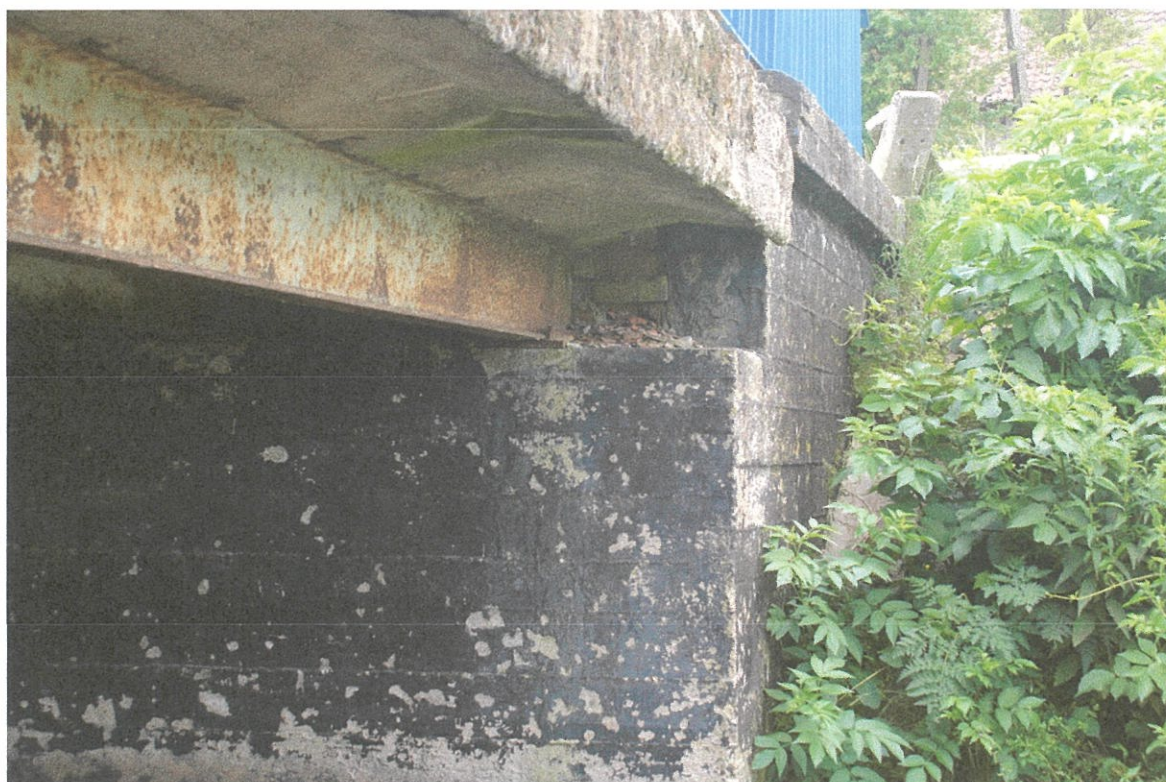
Fot. 5 Wegetacja roślinności na stożkach i zanieczyszczenie ciosów podłożyskowych.

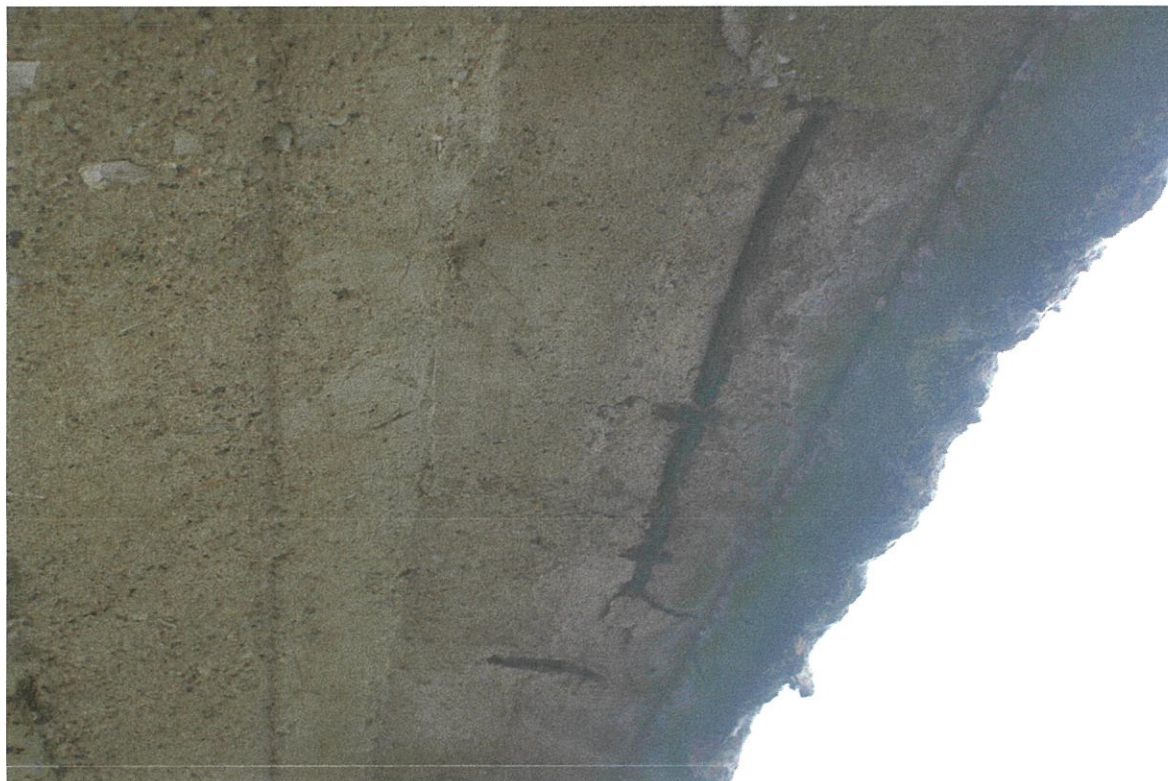
Fot. 6 Brak otuliny i korozja zbrojenia od spodu gzymsu.

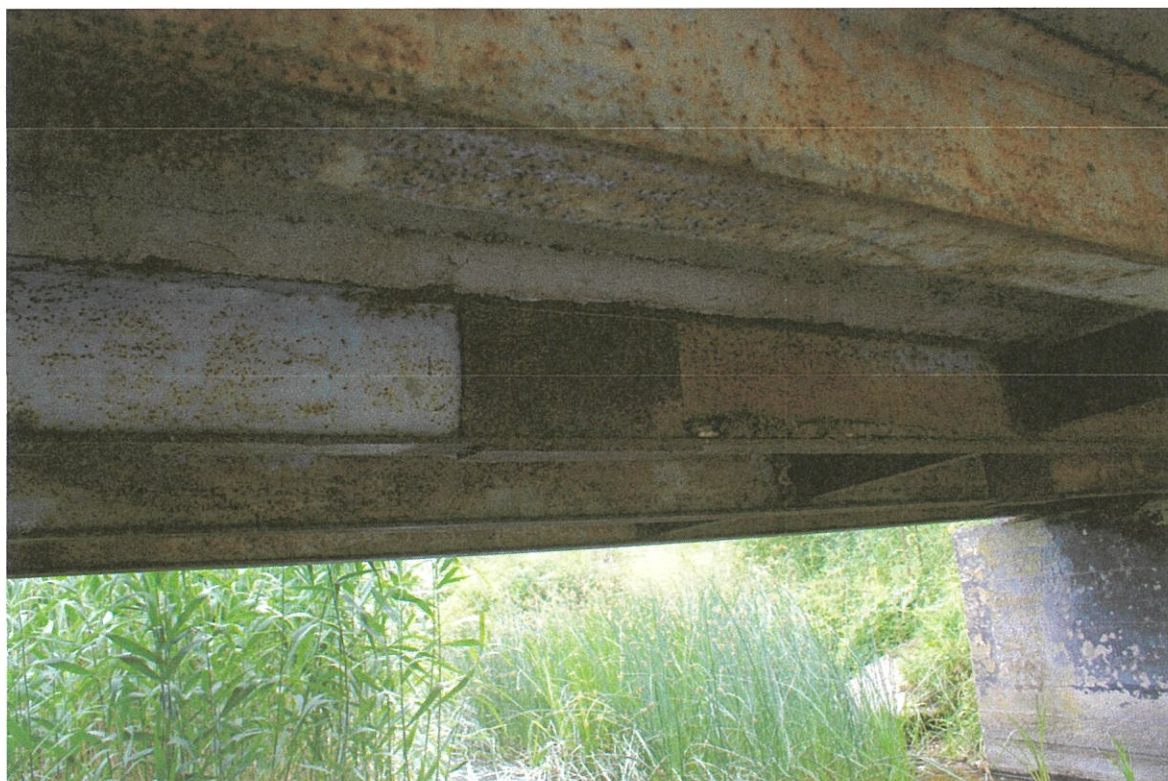
Fot. 7 Korozja dźwigarów głównych z dwuteownika 300.

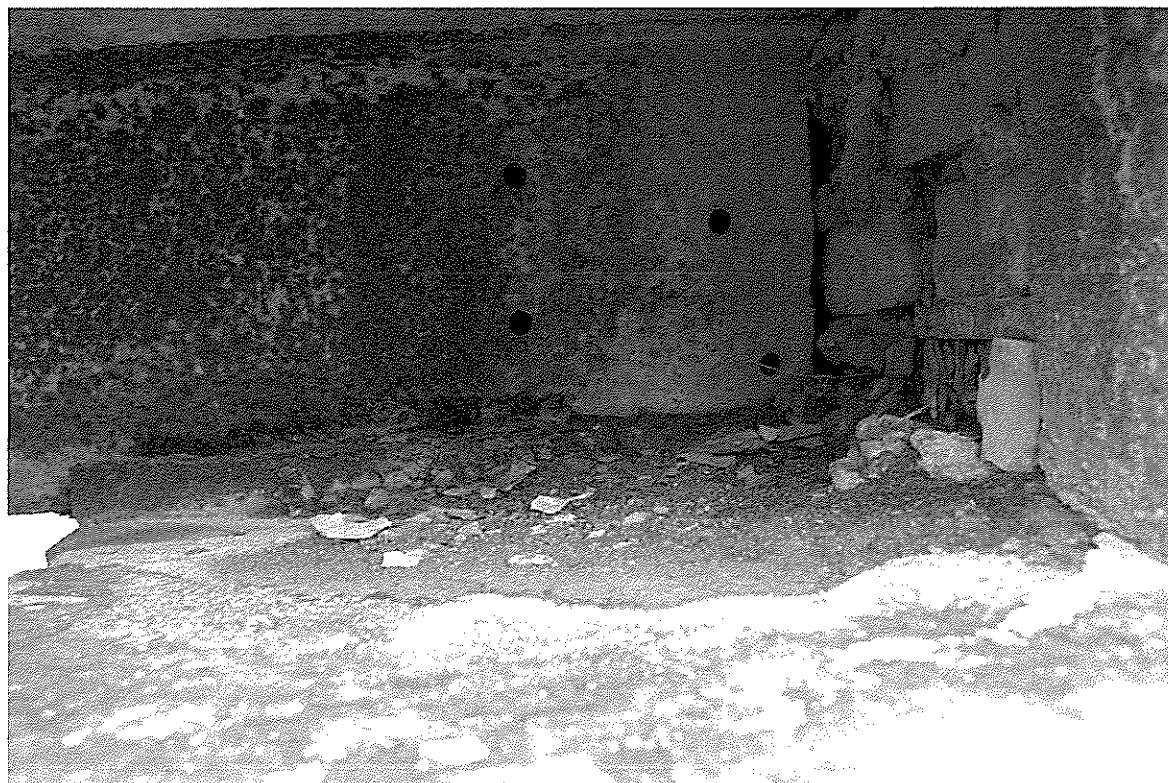
Fot. 8 Korozja dźwigara, łożyska oraz zanieczyszczenie ciosów podłożyskowych.

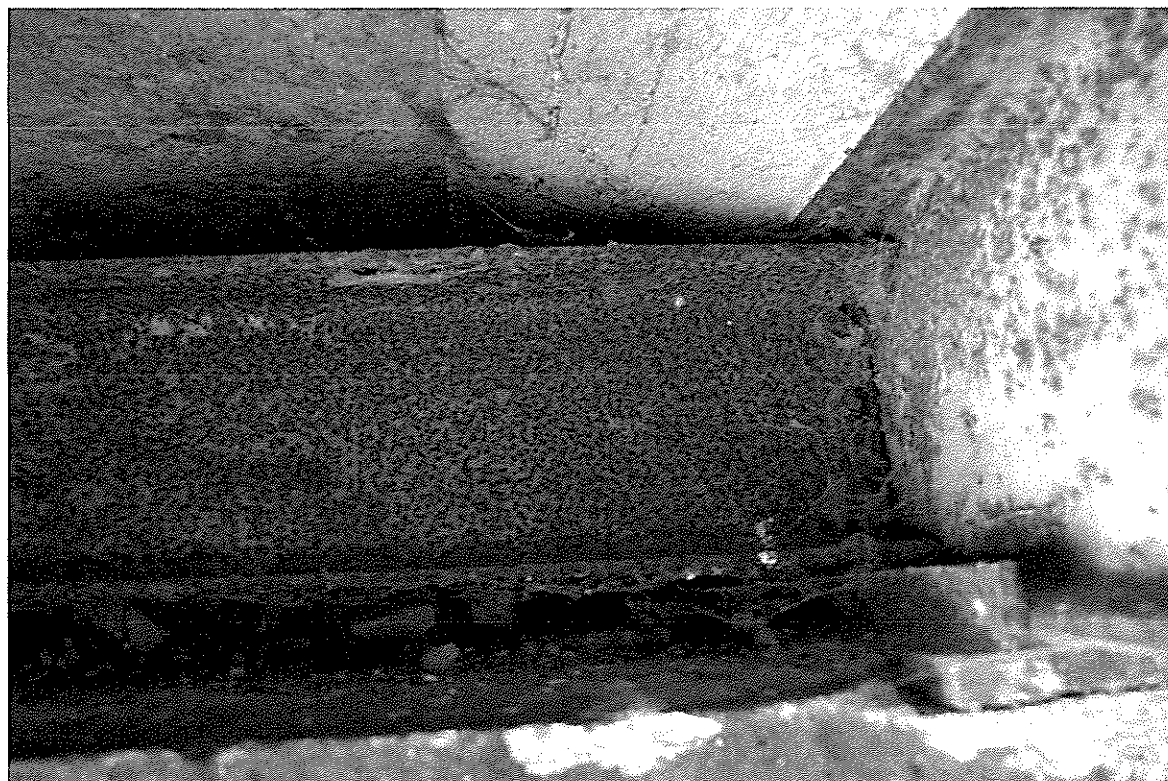
Fot. 9 Jak wyżej widok od strony wody

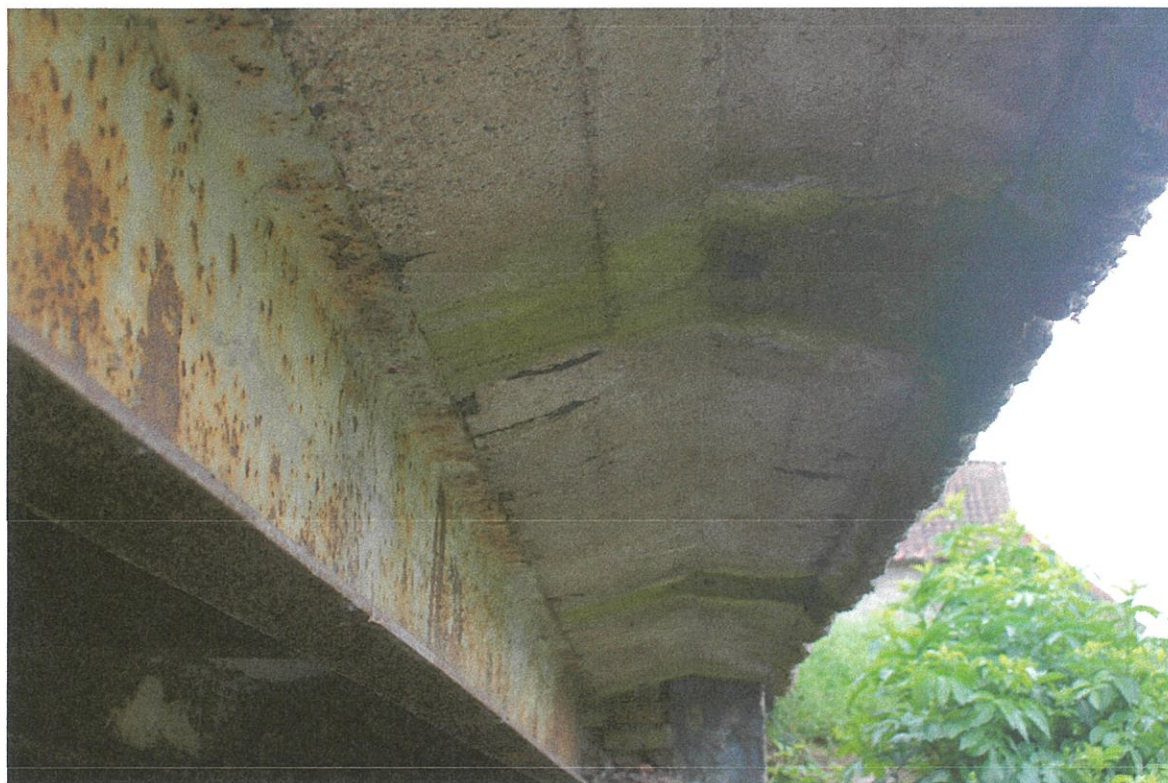
Fot. 10 Ubytki otuliny i korozja zbrojenia płyty pomostu.

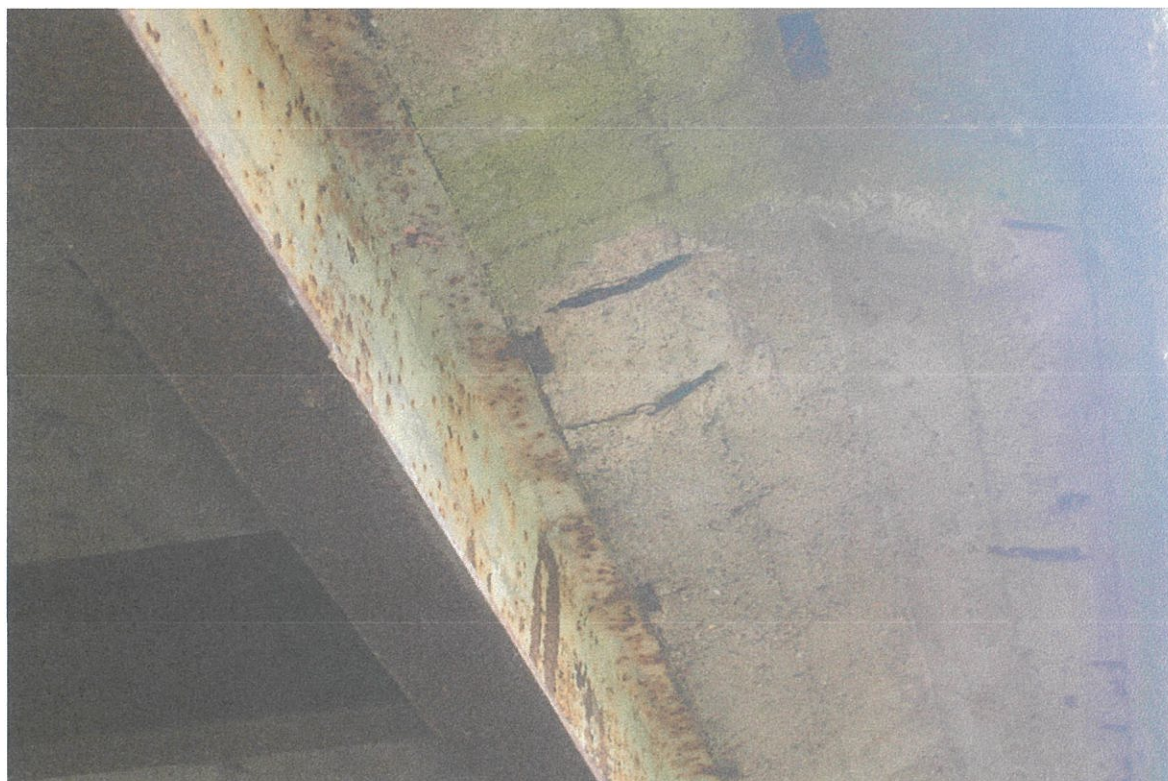
Fot. 11 Jak wyżej zbliżenie

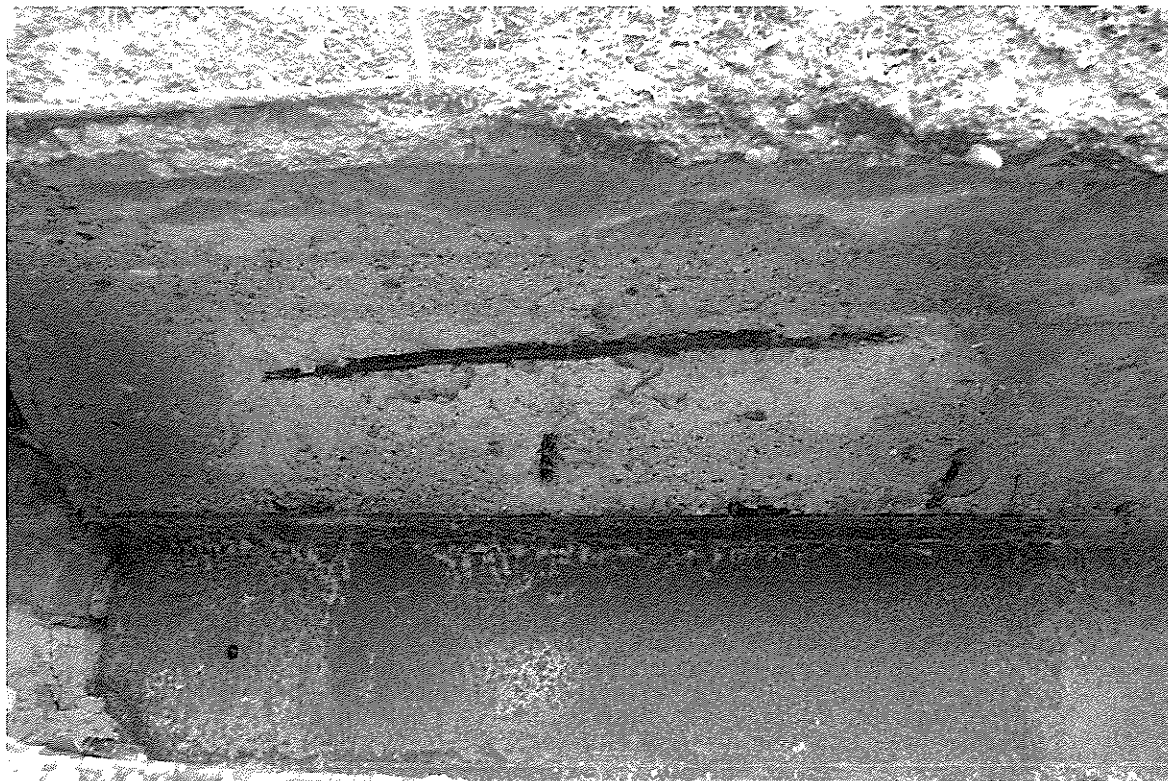
Fot. 12 Ubytki otuliny i korozja zbrojenia w płycie pomostu i belce gzymsowej.

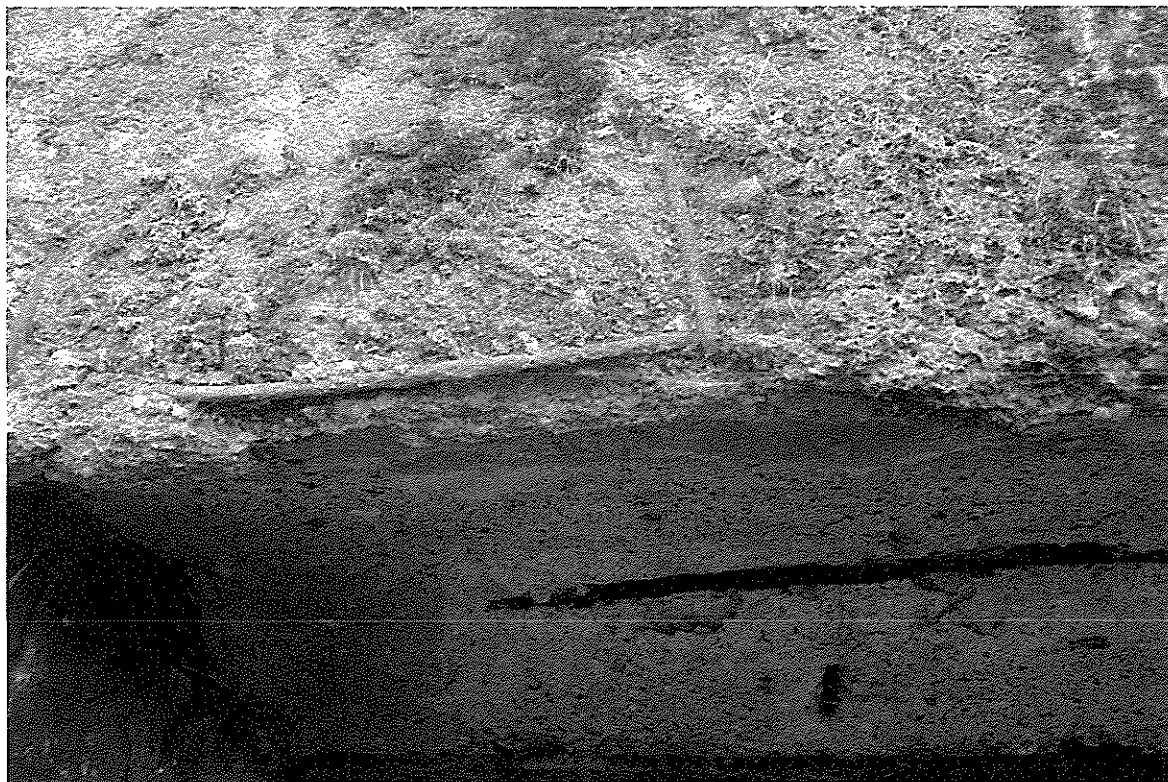
Fot. 13 Jak wyżej zbliżenie.

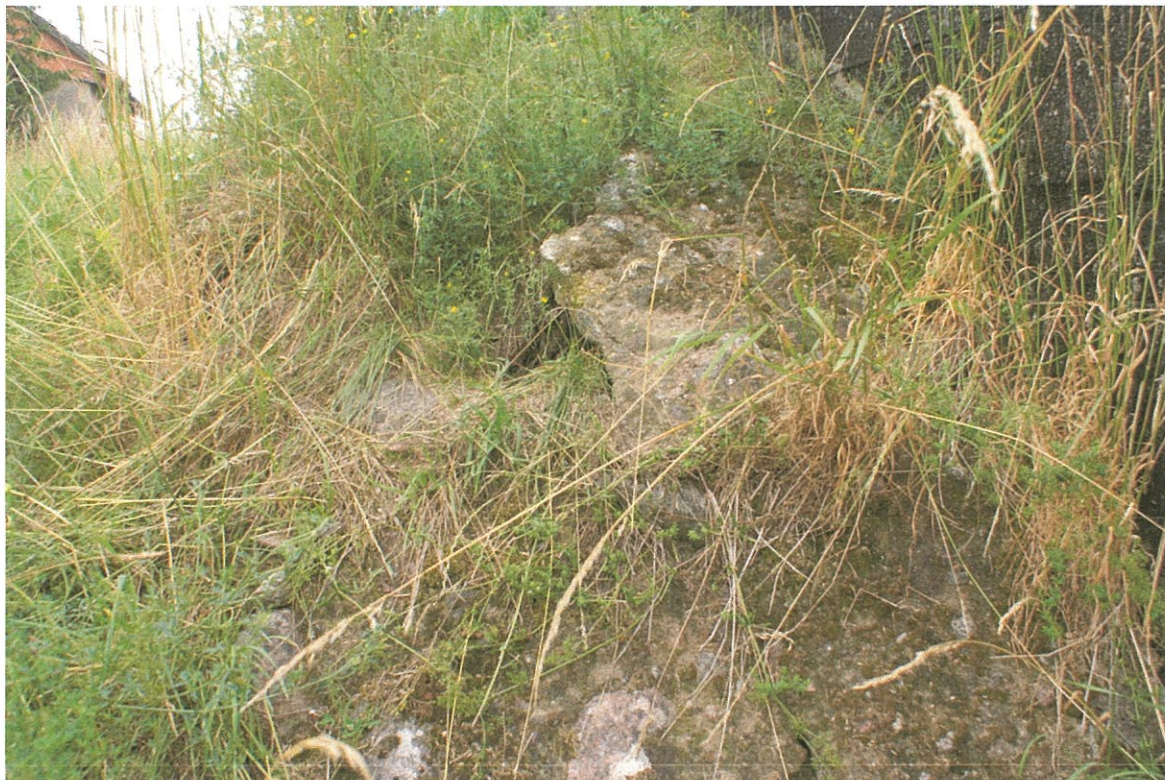
Fot. 14 Zniszczone umocnienie betonowe stożka.

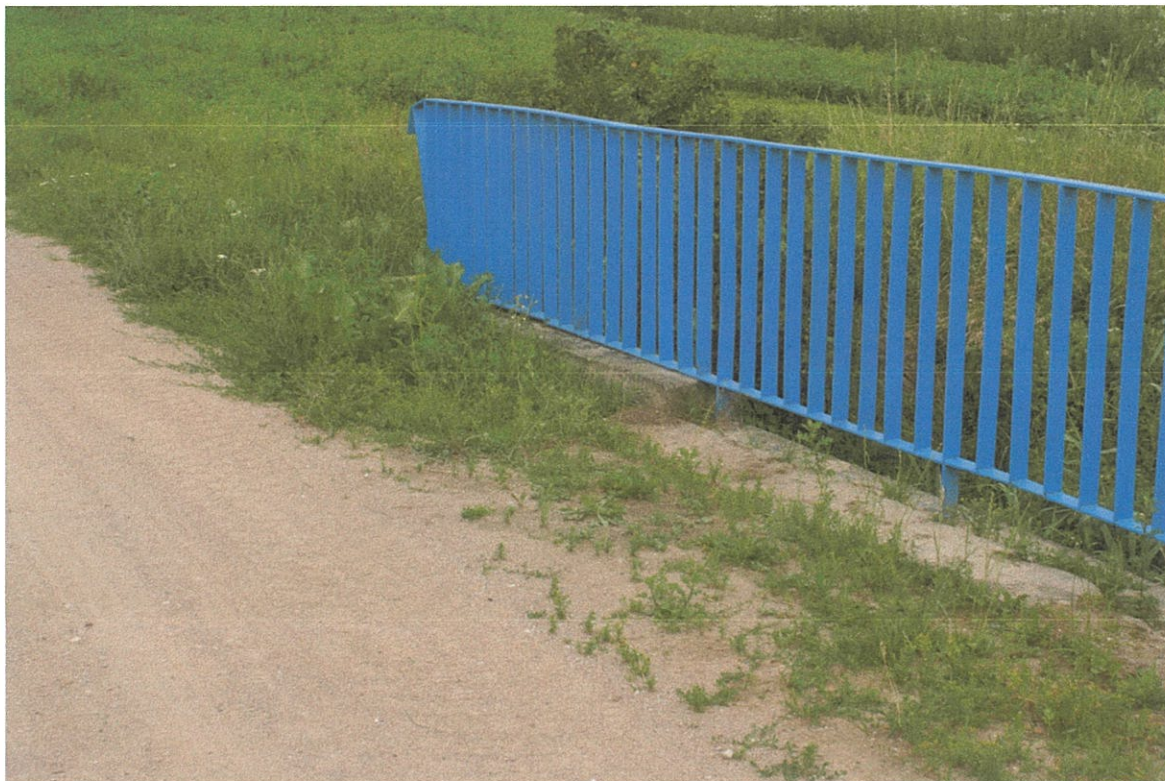
Fot. 15 Wegetacja roślinności na poboczach mostu.
