Ocena techniczna stanu istniejącego (ekspertyza techniczna) obejmująca oceną posadowienie obiektu budowlanego

Budynek Zespołu Szkół Nr 1 w Białej Piskiej

Biała Piska, ul. Sienkiewicza 21

październik, 2009 r.

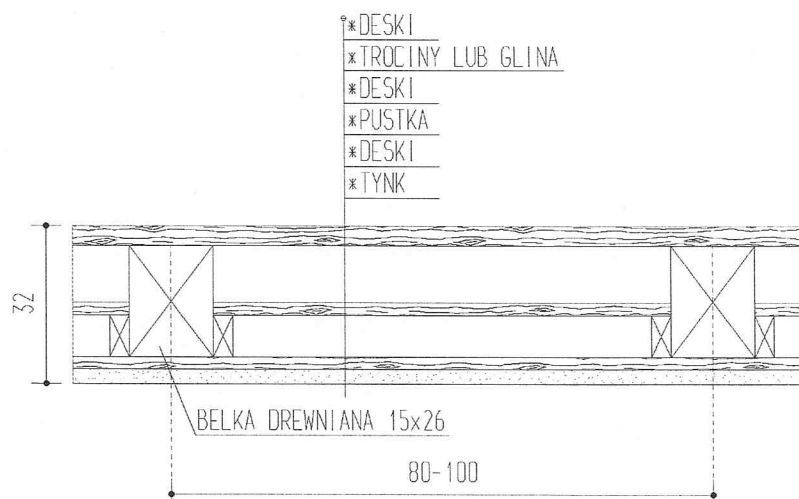
Rys. nr 1.

Przekrój stropu drewnianego wykonany na podstawie odkrywek nr 1, 2, 3, 4, 5, 6.

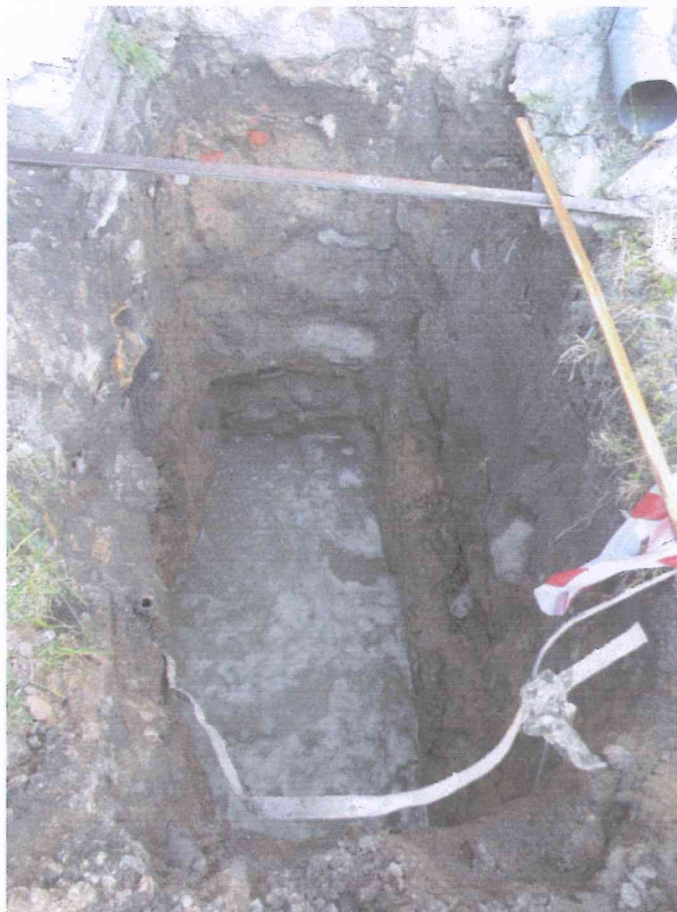
foto. 1. Okrywka fundamentu F4

Fundamenty bezpośrednie, w postaci łąw fundamentowych murowanych z kamienia (mur dziki) na spoiwie glinianym. Posadowienie od 80 cm do 110 cm pod poziomem terenu – dla ścian zewnętrznych w części niepodpiwniczonej; dla ścian zewnętrznych w części podpiwniczonej ok. 170cm pod poziomem terenu; fundament ściany podłużnej, wewnętrznej w części podpiwniczonej posadowiony 20cm pod posadzką piwnicy. Szerokość łąw równa grubości ścian (w odkrywkach fundamentowych nie stwierdzono występowania odsadzek fundamentowych, *foto. nr 1, 3, 4, 5*).

W odkrywkach fundamentowych nr F4 i F5 (*foto. 1, 5*), stwierdzono występowanie wody, pochodzącej prawdopodobnie z uszkodzonej kanalizacji sanitarnej.

Z oględzin i analizy odkrywek łąw fundamentowych wynika, że istniejące posadowienie zostało wykonane na zbyt małej głębokości posadowienia. Wg obecnie obowiązującej normy PN-81/B-03020 „*Posadowienie bezpośrednie budowli. Obliczenia statyczne i projektowanie*”, głębokość przemarzania gruntu dla tego obszaru wynosi 1,20 m, zaś fundamenty wykonano na głębokości od 80 cm do 170 cm pod poziomem otaczającego terenu. Wątpliwości budzi też mała szerokość łąw fundamentowych, równa szerokościom ścian (*foto. nr 1, 3, 4, 5*).

Posadowienie fundamentów znacznie powyżej strefy przemarzania i to na gruntach spoistych, powoduje, iż okresowo zmieniający swoje parametry grunt wysadzinowy, działa na nie bezpośrednio w sposób negatywny.

Poza tym, uszkodzenie kanalizacji sanitarnej, powoduje zalewanie gruntu spoistego, na którym jest posadowiony budynek, co może prowadzić do jego uplastycznienia.

- likwidacja rys w ścianach zewnętrznych poprzez iniekcję,
- wykonanie wieńców pod stropami,
- wykonanie nowych nadproży,
- naprawa posadowienia obiektu poprzez wykonanie wzmocnienia ścian piwnic, wykonanie nowych fundamentów na odpowiedniej głębokości,
- naprawa instalacji kanalizacji sanitarnej,
- wymianę pokrycia dachowego na nowe.

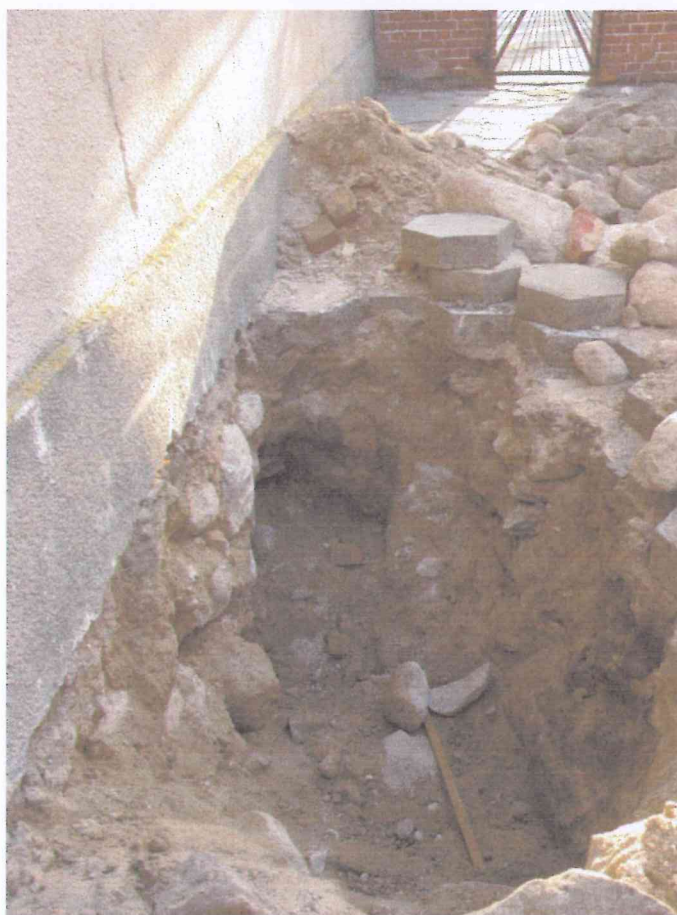
foto. 2. Odkrywka fundamentu F3

Wszystkie łąwy i ściany fundamentowe są wymurowane z kamienia, murem „dzikim”, na spoiwie o bardzo niskiej jakości. Wiele kamieni jest luźnych i utrzymuje się w murze praktycznie dzięki dociskowi gruntu.

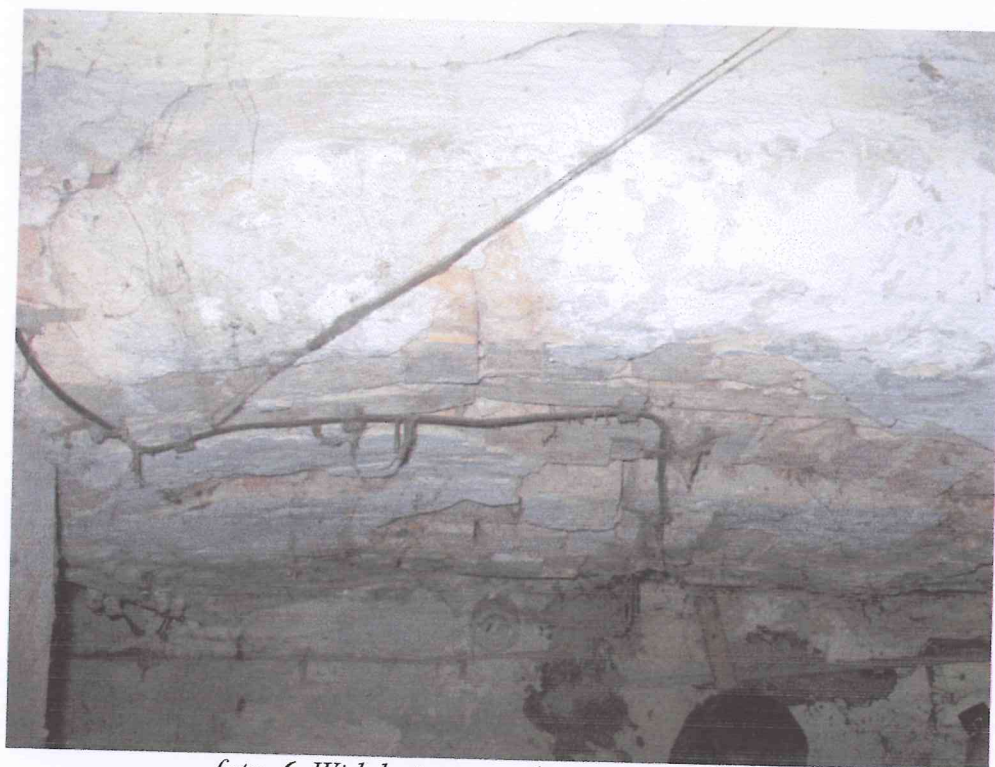
foto. 6. Widok stropu nad piwnicą (korytarz)

Murowane z cegły sklepienia odcinkowe na belkach stalowych w stropie nad pomieszczeniami piwnicznymi znajdują się w dobrym stanie technicznym. Natomiast murowane sklepienie nad korytarzem w piwnicy wykazuje oznaki dużego wyeksploatowania – widoczne są luźne, wręcz wypadające cegły, brak wypełnień zaprawą (*foto. nr 6*).

Ogólny stan techniczny stropu nad piwnicą określa się jako dobry, **z wyjątkiem stropu nad korytarzem, który określa się jako zły.**

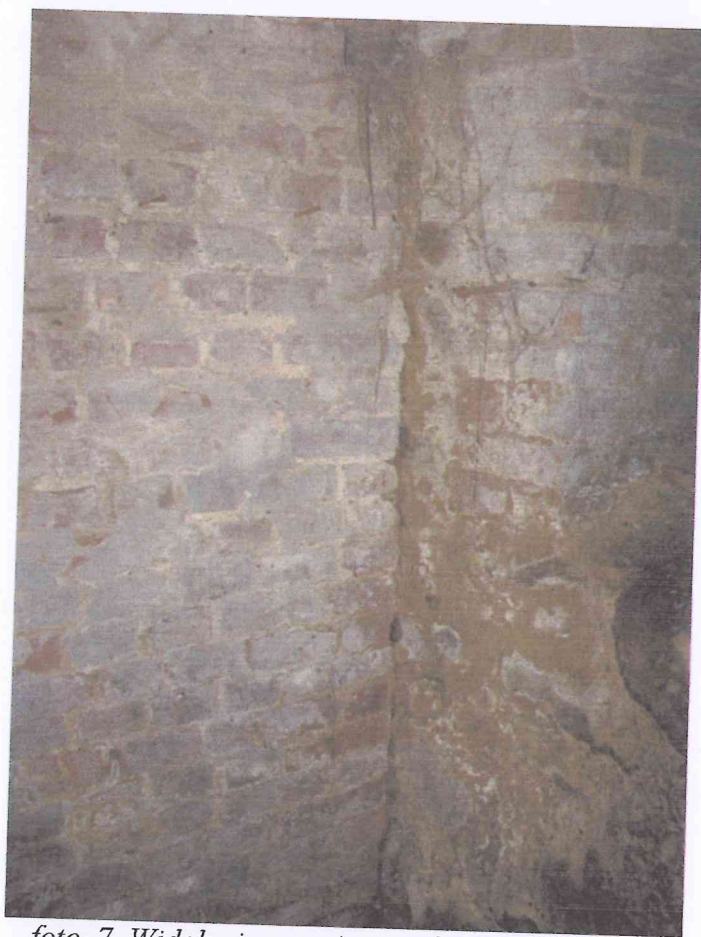
foto. 7. Widok nieprzewiązanych ścian piwnicznych

Na słabą jakość ścian piwnicznych składa się również technologia ich wykonania (mur „dziki” z kamienia), oraz rozwiązania konstrukcyjno - materiałowe (mieszanie różnych materiałów, brak przewiązania niektórych ścian poprzecznych z podłużnymi (*foto. nr 7*)).

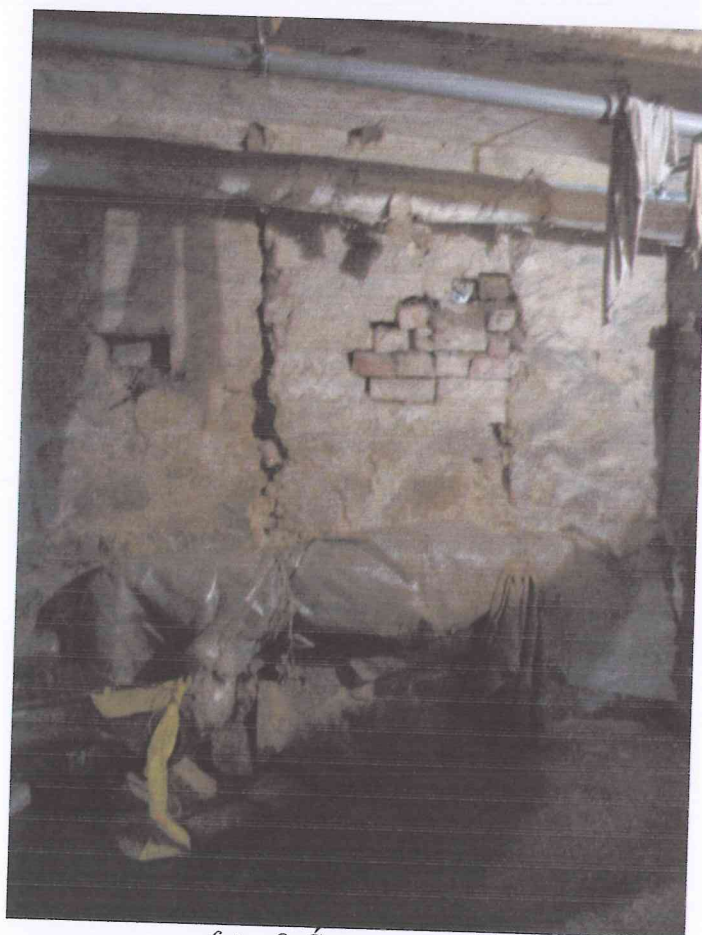
foto. 8. Ściana piwnic

Ponadto kominy na kondygnacji piwnic, są złym stanie technicznym – wyraźnie odpajają się od ścian, w których się znajdują, cegły są luźne, niepołączone zaprawą (*foto. nr 8*).

- prace wykonać przez wszystkie kondygnacje, łącznie ze ścianą piwnic,
- pod całą ścianą wewnętrzną podłużną wykonać nowy fundament,
- w ścianie podłużnej wykonać wieńce pod stropami kondygnacji nadziemnych,
- stare kominy wyburzyć, a pozostałe po nich miejsca zamurować.

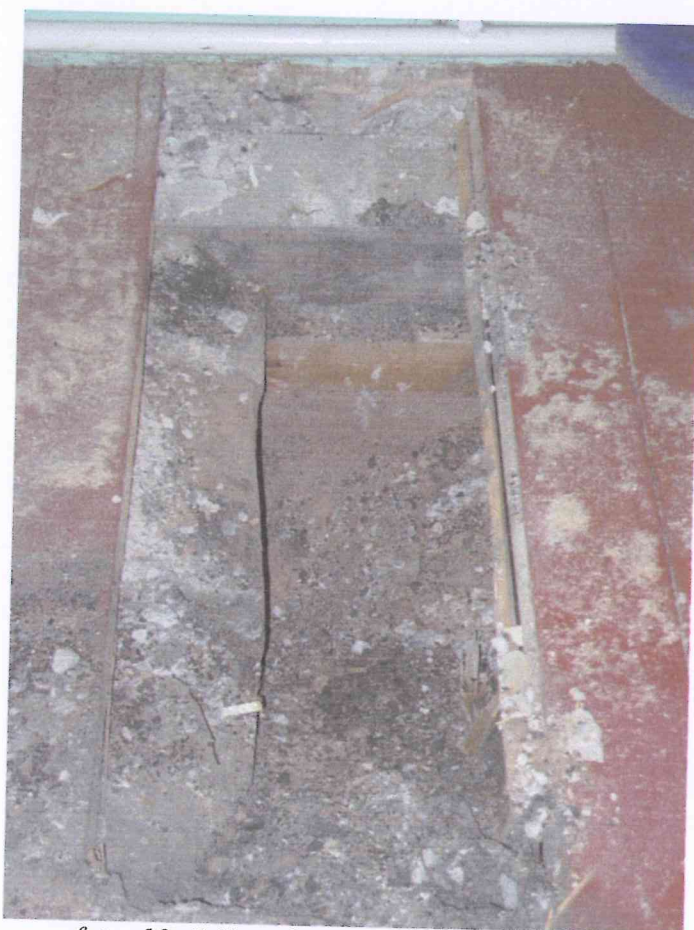
foto. 10. Odkrywka stropu nad piętrem O3

Nad parterem i piętrem stropy drewniane, na belkach drewnianych o przekroju prostokątnym 14-15cm x 26cm; podłoga i sufit z desek drewnianych. Od spodu tynkowane, od góry płyta pilśniowa. Całkowita grubość stropu 32 cm, rozstaw belek drewnianych od 80cm do 100cm (*foto. nr 10, 11*). W klatce schodowej stropy w postaci sklepień.

Z oględzin i analizy odkrywek wynika, iż stropy drewniane są w dobrym stanie technicznym. Brak jest widocznych śladów korozji biologicznej, czy też widocznych dużych ugięć, co mogłoby świadczyć o przekroczonym stanie granicznym użytkowania. Zużycie wykazują jedynie wierzchnie warstwy posadzkowe - deski lub płyta pilśniowa. Zastrzeżenia budzi też rodzaj zastosowanej izolacji termicznej i akustycznej – glina i trociny.

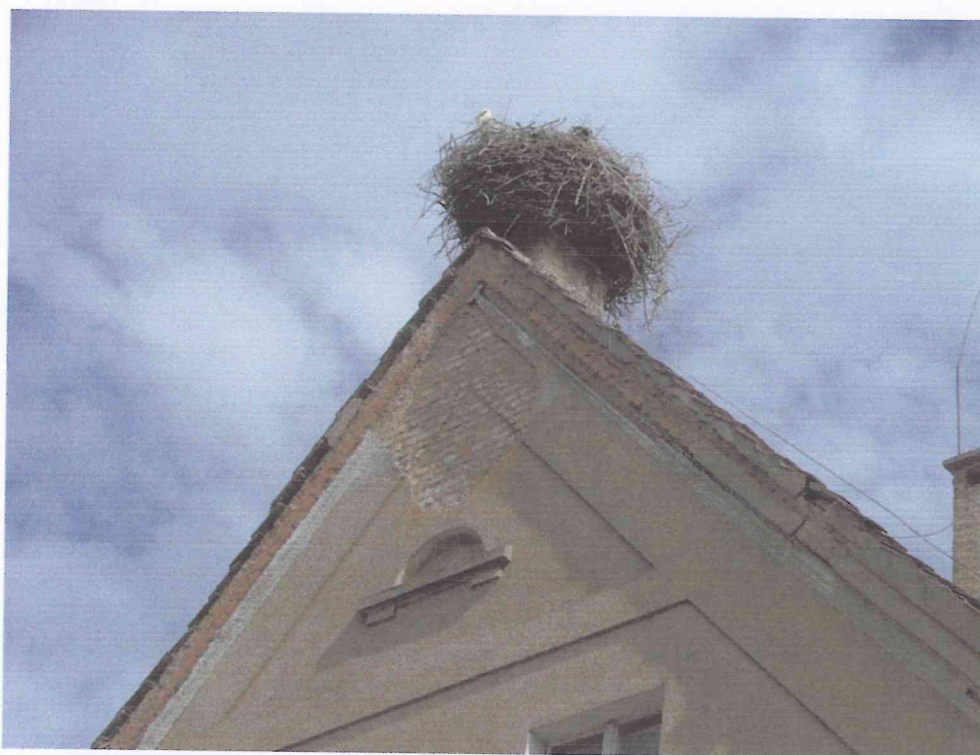
foto. 12. Widok ściany szczytowej.

Oprócz bardzo licznych rys, na ścianach zewnętrznych znajdują się duże ubytki tynku, zwłaszcza w górnych częściach ścian szczytowych (*foto. nr 12*).

Wszystkie znajdujące się w budynku kominy wentylacyjne, są wyłączone z eksploatacji. Otwory nawiewne zostały zasklepione. Niektóre kominy nie są wyprowadzone ponad dach – kończą się w przestrzeni strychu. Prawdopodobnie zostały rozebrane podczas wcześniejszych napraw pokrycia. Na jednym z trzech kominów, które nie zostały rozebrane i wychodzą ponad dach, znajduje się bocianie gniazdo (*foto. nr 12*).
