Ocena techniczna stanu istniejącego (ekspertyza techniczna) obejmująca oceną posadowienie obiektu budowlanego

Budynek Zespołu Szkół Nr 1 w Białej Piskiej

Biała Piska, ul. Sienkiewicza 21

październik, 2009 r.

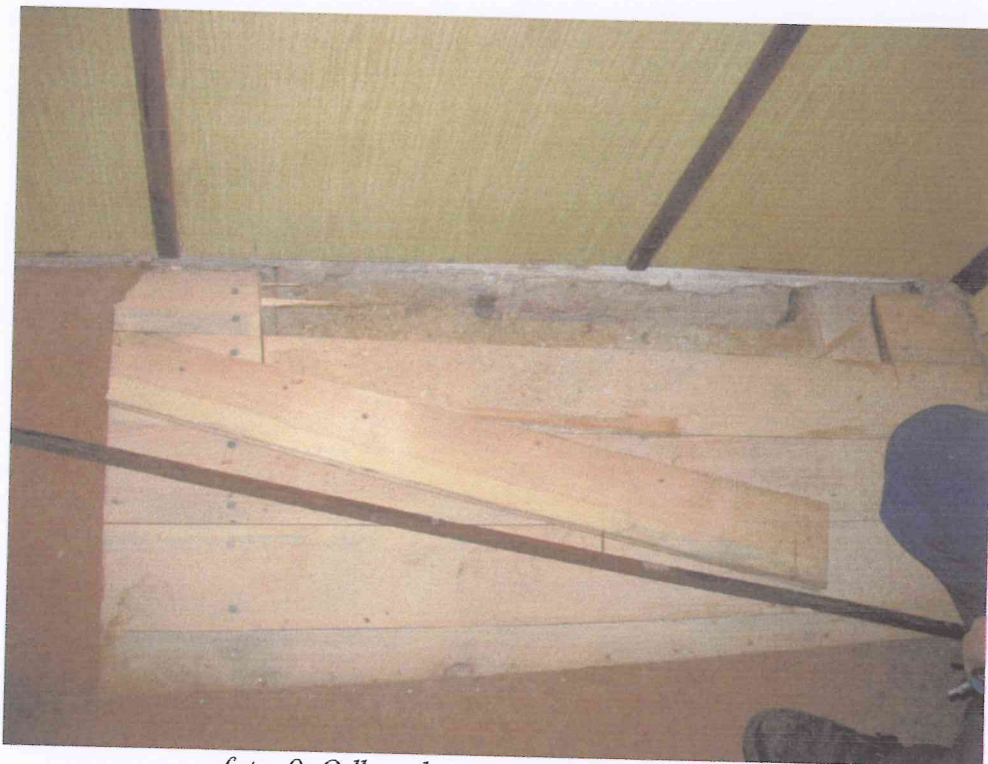
foto. 9. Odkrywka stropu nad parterem O1

Z oględzin i analizy odkrywek wynika, iż stropy drewniane są w dobrym stanie technicznym. Brak jest widocznych śladów korozji biologicznej, czy też widocznych dużych ugięć, co mogłoby świadczyć o przekroczonym stanie granicznym użytkowania. Zużycie wykazują jedynie wierzchnie warstwy posadzkowe - deski lub płyta pilśniowa. Zastrzeżenia budzi też rodzaj zastosowanej izolacji termicznej i akustycznej – glina i trociny.
