**PROGRAM PRAC KONSERWATORSKICH
ŁAWEK Z KOŚCIOŁA P.W. MATKI BOSKIEJ
CZĘSTOCHOWSKIEJ
W TUROŚLI**

Kraków, marzec 2016r.

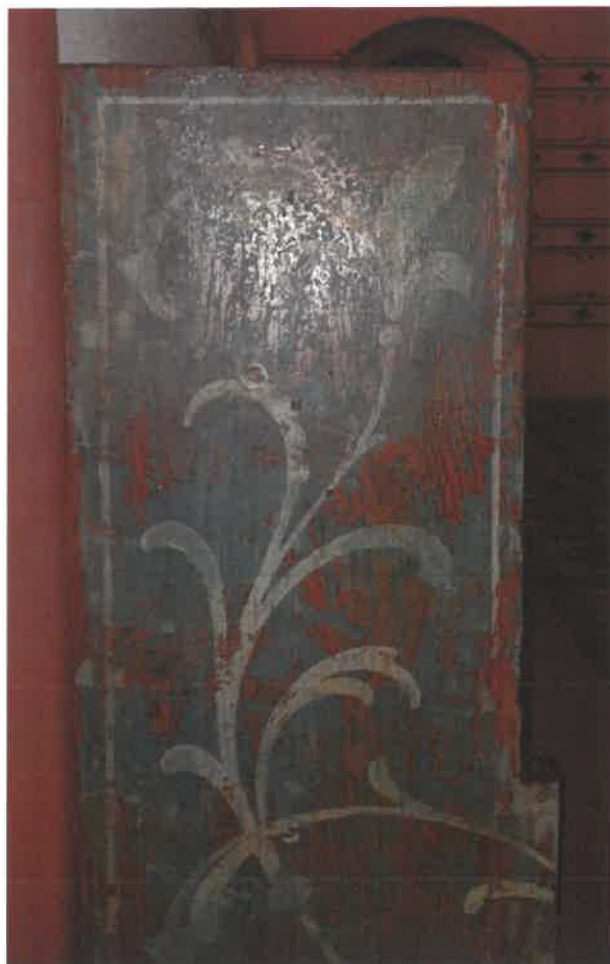
Stolarka jest w różnym stanie zachowania, a jej zniszczenia powstały głównie w trakcie użytkowania. Struktury są zabrudzone i zakurzone. Na powierzchni drewna i warstwy wykończeniowej malatury i lakieru, widoczne są zniszczenia powstałe przede wszystkim w wyniku urazów mechanicznych, a szczególnie w dolnych partiach na nogach, podestach do klęczenia, itp. Występują zarysowania, zadrapania, przetarcia do warstw drewna oraz pęknięcia wzdłużne. Zlokalizowano ponadto, rozluźnienia elementów łączy stolarskich. Drewno jest lokalnie zaatakowane przez drewnojady. Ławki pokryte są co najmniej jedną warstwą przemalowań, położonych bezpośrednio na ubytki drewna i ubytki poprzedniej warstwy malarskiej. Jest to brązowa farba olejna wykonana w formie fladrunku. Stwierdzono również

przemalowania w kolorze ciemnego i jaśniejszego brązu. Pierwotna warstwa polichromii

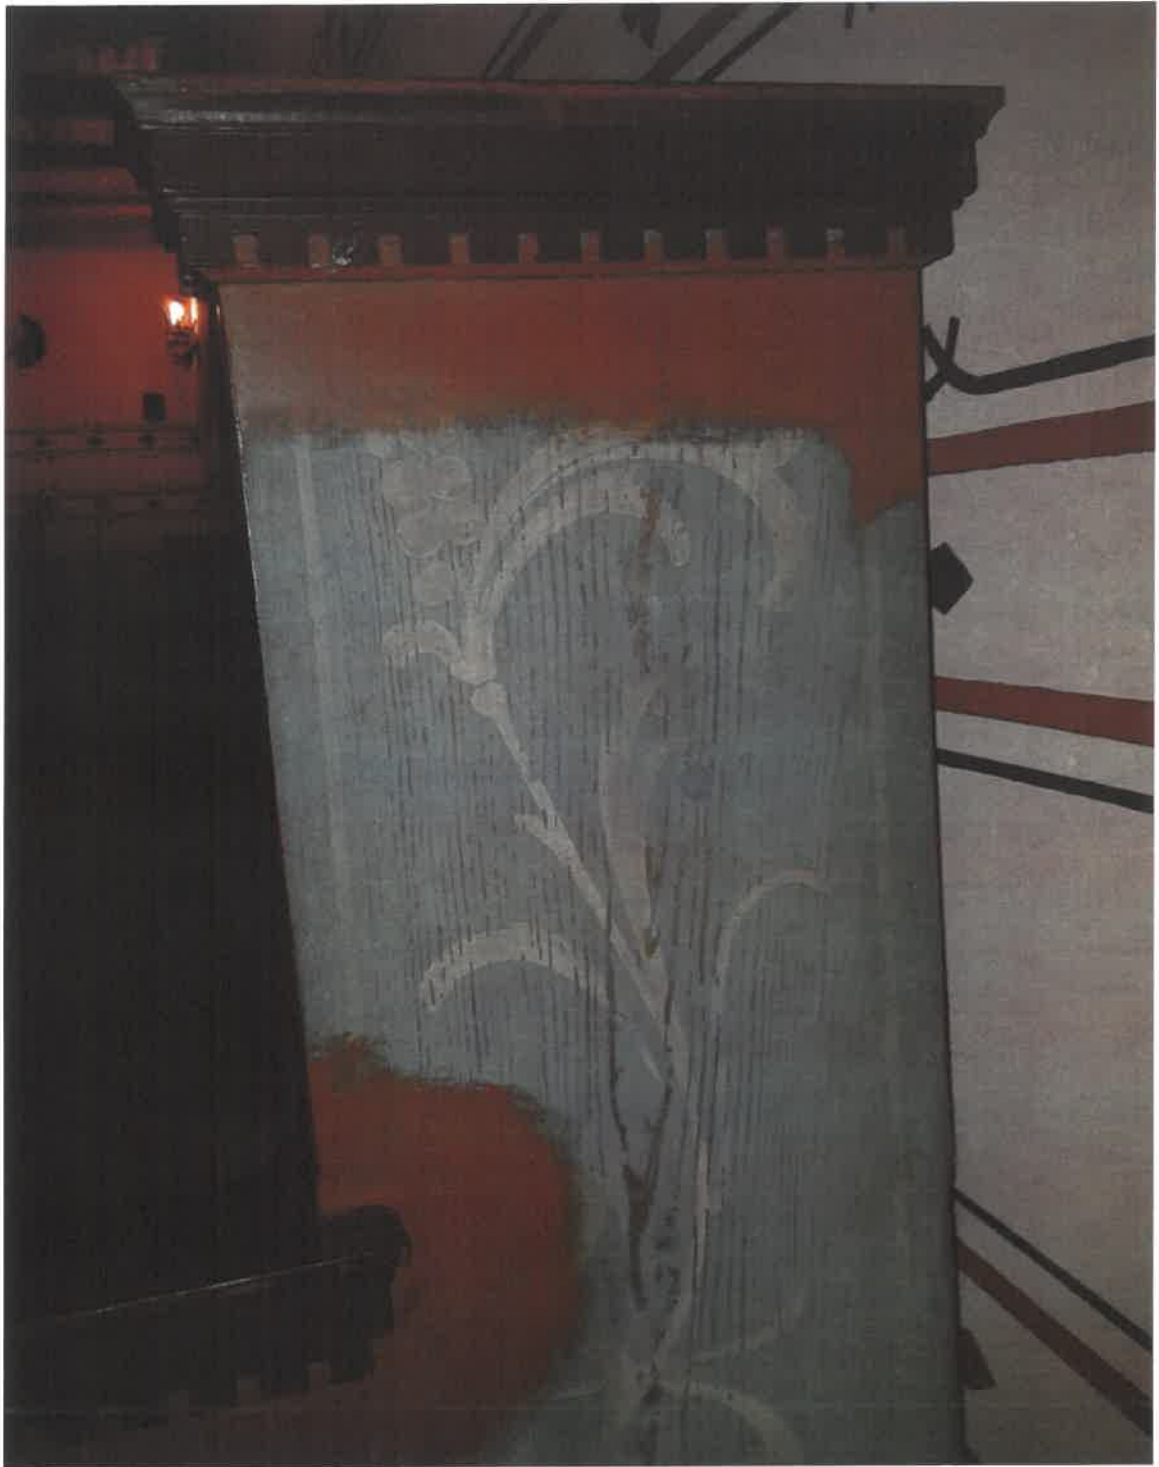
zachowana jest czytelnie. Jej zniszczenia widoczne w odsłoniętych fragmentach oraz

w zachowanym, nieprzemalowanym fragmencie, obejmują głównie przetarcia, odpryski i zadrapania powstałe w trakcie użytkowania. Powierzchnia jest zabrudzona.
